## 住金和歌山第3高炉(3次)解体調査結果

## Dessected Investigation of Wakayama No.3 Blast Furnace

住友金属工業(株)和歌山製鉄所  
鹿島製鉄所  
鉄鋼技術部  
鉄鋼技術研究所

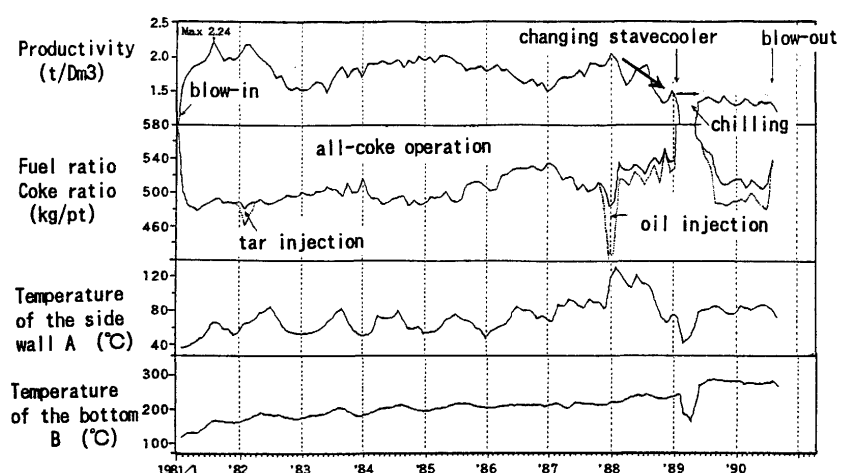
Fig.2 Operation results of Wakayama No.3 blast furnace (3rd campaign)

和歌山第3高炉(3次)操業推移をFig. 2に示す。

火入れ後1年半は高出銑比操業を実施し1981.8月 オールコークス下操業下で出銑比 $2.24\text{T/Dm}^3$ を記録。その後、長期にわたるオールコークス操業を実施。また、吹止め前2年間、出銑比 $1.5\text{T/Dm}^3$ 以下の超減産操業を実施した。稼働期間は9年8ヵ月で、その間の累計出銑量は1,283万tであった。

(2) ステープ取替長時間休風(1989.3月上旬123<sup>h</sup>)後、炉底内容融物凝固による長期冷込みで平常復旧までに2.5ヵ月要した。

(3) 側壁レンガ温度は重油吹込操業(1987.12月)に入り上昇し、炉底レンガ温度も1988.9月最高温度(最大侵食)を記録、その後長時間休風後の長期冷込みで大幅に低下した。
