## 日新呉 1 焼結漏風低減対策

Improvement of Production by Decresing Air Leakage at Kure No.1 Sintering Plant

日新製鋼(株)呉製鉄所

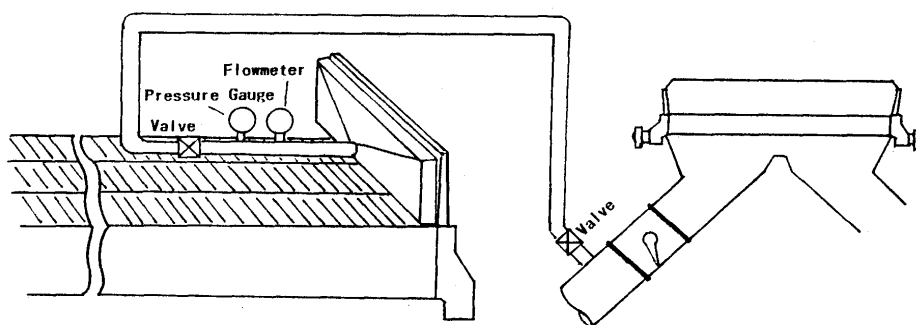
Fig. 4. Schematic Drawing of the Measurement of Air Leakage.

従来は、熱応力変形、クラック等考慮し6分割または4分割の分割型サイドウォールを多く採用していた。しかし、Fig. 4に示すような測定方法（分割箇所を目張りし、部分部分の漏風量を測定）により測定した結果、分割部からの漏風が多いことから（Fig. 5）また材質改善による強度向上もあり、1体型のサイドウォールを今回採用した。併せて、装入量アップ及びパレット幅方向の均一装入化による歩留改善を狙いパレットサイドウォール嵩上を行った。

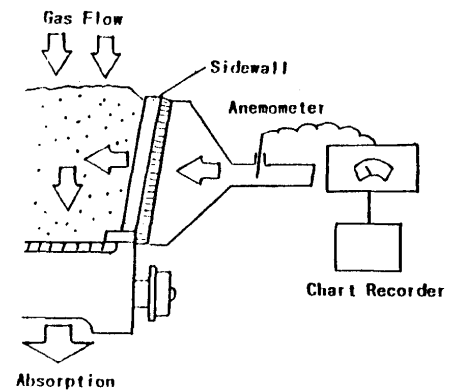
Fig. 6. Schematic Drawing of the Measurement of Air Leakage.

ダスト排出弁よりの漏風量測定は熱線風速計をダスト排出管に差し込み、ダスト排出弁の1サイクルの状態①上弁閉、下弁閉の状態②上弁開、下弁閉の状態③上弁閉、下弁開の状態をそれぞれ測定した。また、サイドウォールからの漏風量測定はFig. 6に示すような漏風量測定器を作成し、サイドウォールに押し当てる状態に測定器を固定し各パレットが通過する際の漏風状態の測定を行った。なお、測定には熱線風速計にレコーダーを接続し連続測定を行った。測定結果の一例をTable 2, Fig. 7に示す。
