(2) 鐵一炭素系合金の凝固過程に及ぼす Mn - Si , O_2 , W 及び Cr の影響について

東北大學教授 工博 ○五十嵐 勇

先に著者は新らしい觀點より Fe-C 系合金の凝固過程を研究し、更に之に及ぼす Mg , Si , Al , Mn , S 及び Te の影響についての實驗を行い、これらの凝固過程は從來の説とは全く異なつてゐる事を明らかにした。本講演では Mn - Si , O_2 , W 及び Cr を夫々單獨に Fe-C 系に添加し、その凝固過程を調べた結果を述べる。

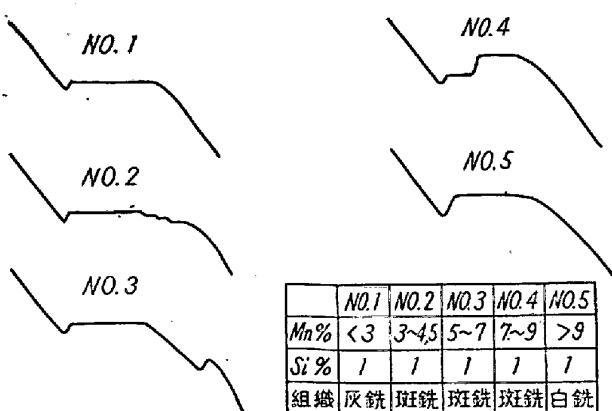
第1圖

A) Fe-C-Mn-Si 系について：Fe-C-Mn 系合金の冷却曲線は、 Mn が或る含量以上になると特異な形狀をとり、組織も斑銑又は白銑となることは先に發表したが著者はこれに Mn とは反對の影響を有する Si を合金せしめ、その四元系の冷却曲線の變化及び組織から凝固過程を調べた。 Si 量は配合 1% に一定し、 Mn を配合 1% から 10% までの試料を用い、前述の方法で熔解し（但し Mn は逃げ易いので最高加熱溫度を 1350°C とした）冷却曲線を求めた所次の結果が得られた。

Mn 3% 以下に於ては普通の冷却曲線となり組織は灰銑である。 Mn 3% 乃至 4.5% では、停點後の溫度降

下が暫時は甚だしく緩慢で階段状を示し、斑銑組織である。5乃至7%では停點後やや温度降下の後急激に5~10°Cの温度上昇が起り、斑銑組織である。之はS添加の場合と同様の冷却曲線である。Mn 7乃至9%では停點の途中から急激に約20°Cの温度上昇が起るが、之はFe-C-Mn系の場合と同様で斑銑組織を示す。Mnをそれ以上合金すれば、過冷却の程度が大となり白銑となる。
