(138) 鍛造フローおよびゴーストの転動被害におよぼす影響

(補強ロール材の転動被害に関する研究一Ⅲ)

Effect of the Fiber Structure Produced by Forging and Ghost Spot on the Damages of Rolling Contact.

(On the damages due to rolling contact of back up roll materials—Ⅱ)

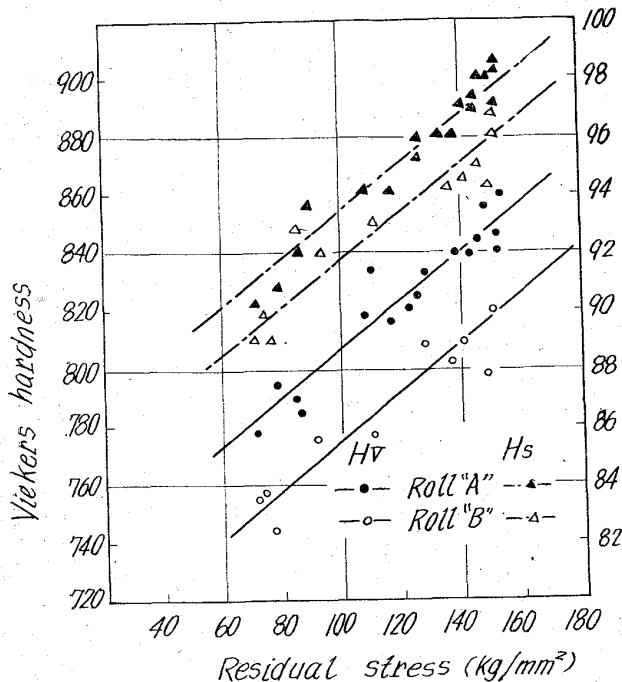
Fig. 4. Relation of vickers hardness and translated residual stress.

この種のロールは、常に $100 \sim 200 \text{ kg/mm}^2$ のロール表面の残留応力を有するから、ロールの硬度を評価する場合、残留応力による附加硬度についての配慮を必要とする。圧延作業に当つて、可能な範囲の高い硬度が要求されるが、圧延作業に重要な作用を与へるのは、ロール素材の組織にもとづく硬度なのか、残留応力による附加硬度なのかは、判断とは分離して考察されておらぬので、今後磨耗、肌荒れに対する附加硬度の作用を追求する必要があるものと考へられる。

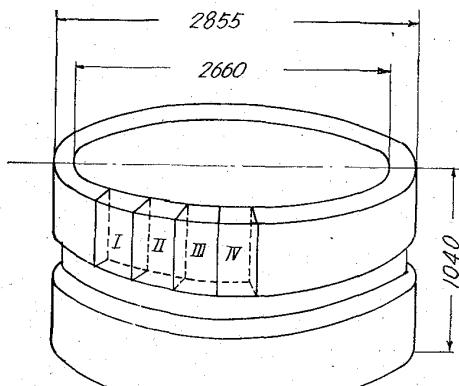
Wheel rim

Fig. 1. Shape and dimensions of the material sampling position of 4 blocks.

このリム材はインゴットの T 端部より、据込、孔明、荒延、仕上、の過程をへて製作されたものであり、鍛造比は 1.4U, 1.8M, および 2.3E となつてある。この材料は超音波探傷検査所見では有害であるゴーストクラックはないことが示されていたが、油切り溝を切削中ゴーストスポットが出現し使用を中止したものである。Fig. 1 に供試材の形状と寸法を示す。図に示すように I, II, III, および IV の 4 つのブロックを切り出し、各ブロックから 8 ないし 12 個の試験片³⁾を削り出し合計 40 個用意した。I および II からは、試験片転動面の母線とリム材の軸方向とが平行になるように 20 個の試験片を製作しこれらをグループ A とした。また III および IV からは、試験片転動面の母線とリム材の切線方向とが平行になるように、20 個の試験片を製作しこれらをグ

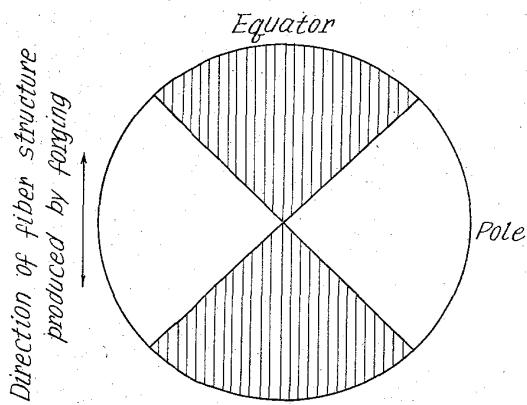
Fig. 2. Definition of "Equator" and "Pole".

表面疵の発生位置を注意して観察すると、ある1個の試験片においては疵の多発している部分が2ヶ所あり、それが試験片の軸に対してほぼ対称な位置にあることに気がつく。これは試験材に異方性があつたことを示すと考えられるので、鍛造によるフローが注目された。Fig. 2 に示すようにフロー方向に在る2個の扇形部分を赤道部分、他を極部分と便宜上呼び、それぞれの部分に発生した表面疵を被害指数で整理した。Table 2 はグループAの結果であり、グループBについても同様な表を得た。この結果から、フローを転動面が直角に切る部分す

なわち赤道部分においては、転動面がフローと平行になつていている部分すなわち極部分にくらべて表面疵が多く発生していることが解る。さらにこれらの関係を詳細に調べるためにフロー方向を規準にとり、試験片転動面を16等分し各セクション毎に全試験片について被害指數を整理し合計した。その結果表面疵の多発している部分は厳密には赤道そのものではなく、赤道から離れており、このずれはすべての試験片についてほぼ一様であり回転方向と逆方向に角度にして、20~30度である。

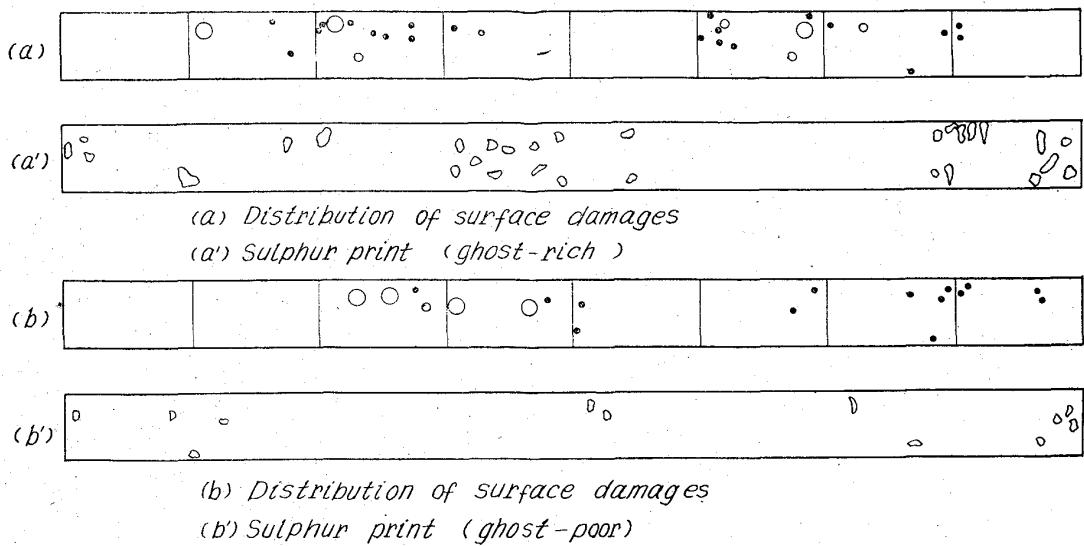
Fig. 3. Comparision of the positions where ghost spots are revealed and the positions where surface damages are caused.

実験に用いた試験片40個のうちグループAに属するものでゴースト密のもの11個、ゴースト粗のもの9個、グループBに属するものではゴースト密のものは14個、ゴースト粗のものは6個であった。両グループの試験片群について各転動数における被害指數を求めた。Table 3はグループAの結果である。これらの結果から、転動面のサルファープリントに基づいてきめたゴースト密な試験片群とゴースト粗な試験片群との間には、表面疵発生傾向の差は明確に認められることは注目されるべきである。このことは個々のゴーストに注目しても同様にいえる。すなわち転動面のサルファープリントと表面疵発生位置との対比を全試験について行なつてみても、それらが、1対1に対応していないことがわかる。Fig. 3は表面疵発生位置とサルファープリントの対比の1例を示す。
