## (222) 土砂掘削用カッティングエッジの実車摩耗試験について

トピー工業K.K. 神奈川製造所 土屋安夫・佐藤俊彦  
技術研究所 桑島英明 沢島吉男

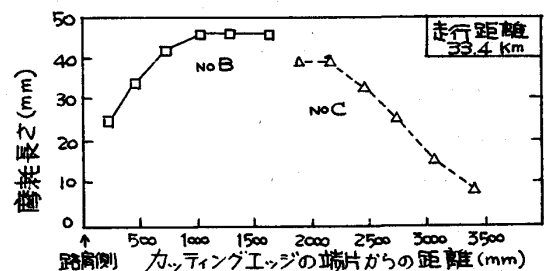
図-2. カッティングエッジの摩耗状況

1) カッティングエッジの位置別摩耗量の一例を図-2に示す。位置別摩耗量は、道路状況に影響を受け、主として2枚取り付けたカッティングエッジの中央部の摩耗が激しい。

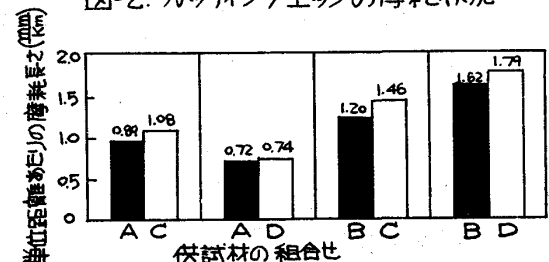
図-3. 単位距離あたりの摩耗長さの比較

2) 単位距離あたりの摩耗長さの比較を図-3に示す。No AはNo Cに対して18%、No BはNo Dに対して9%それぞれ耐摩耗性が優れている。

5) カッティングエッジの土砂摩耗については、摩耗面が高温になるため同一硬さの材料では高温硬さの高いほうが耐摩耗性は良好である。

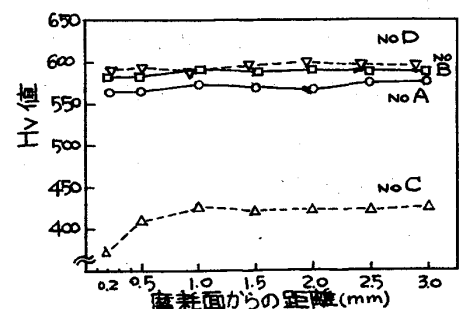
図-4. 摩耗面付近の断面硬さ変化

3) カッティングエッジの摩耗面付近の断面硬さ変化の一例を図-4に示す。No Cの摩耗面付近には土砂との摩擦により軟化現象が生じている。他の供試材には軟化現象は認められない。
