## ほう化処理鋼すべり摩耗痕の観察について\*

## Observation of the Sliding Wear Trace of Borided Steel

The sliding wear tests were carried out under the condition of constant surface pressure without lubricant at room temperature, using the stationary test pieces of S45C borided steel and the rotary test pieces of low carbon steel. Those tests were carried out with constant sliding distance under various sliding velocity. The scanning electron microscopy and X-ray microanalysis were employed to investigate the wear surface trace of borided steel. The experimental results indicated that the morphology of the wear surface trace largely depended upon the wear mechanism such as oxidative wear, mechanical wear or melting wear. It was concluded that the wear mechanism or the wear life of borided steel could be estimated to some extent with the observation of wear surface trace.

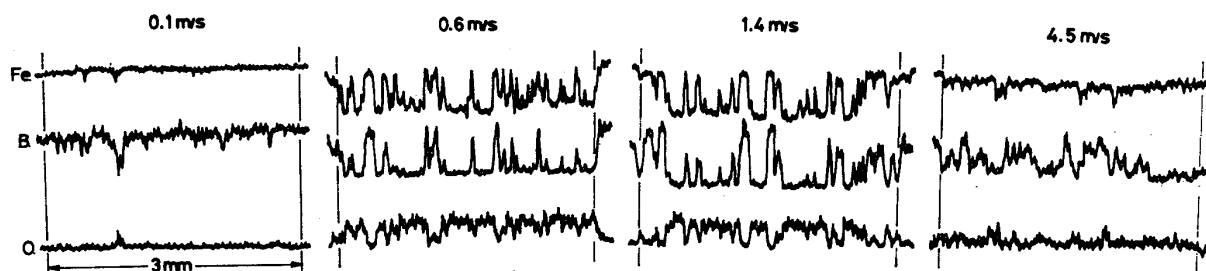
Wear depth, 0.1m/s :  $9\mu$ , 0.6m/s :  $14\mu$ , 1.4m/s :  $28\mu$ , 4.5m/s :  $15\mu$

Fig. 4. EPMA line analysis results of sliding wear trace of  $\text{Fe}_2\text{B}$  layer AC sample at various sliding velocity.

Photo. 2 および Fig. 4 に種々のすべり速度における  $\text{Fe}_2\text{B}$  層 AC 材摩耗痕の電顕写真、および EPMA 線分析結果を示す。Photo. 2a はすべり速度 0.1m/s, b, c は 0.6m/s, d, e は 1.4m/s, f は 4.5m/s の摩耗痕である。すべり速度 0.1 m/s では摩耗痕は  $\text{FeB} + \text{Fe}_2\text{B}$  層の場合と同様、おおまかには輝面であり、生じた摩耗粉も酸化物が主体であつた。a はすべり痕が比較的多い箇所であり、すべり痕は整然とした直線として認められる。0.1m/s では両試片間の凝着、および金属転移は極めて少ない。線分析では摩耗痕の O のピーク強度は極めて低くバックグラウンドと同程度であり、B のピークも大きな変化はない。これらは摩耗量が極めて少ないこと

を示している。Photo. 2b および c はすべり速度 0.6m/s の場合の摩耗痕であり、摩耗痕深さは  $14\mu$  である。すべり速度 0.6m/s になると 0.1m/s の場合よりも摩耗痕はあれてくる。すべり痕は不連続となり摩耗粉の付着も一部認められた。c は b の一部の高倍率写真であり酸化された箇所である。線分析では摩耗痕のほぼ全面が酸化され、酸化物で覆われているため B のピークは全体に低い。Fe および B ピークの高い箇所は O が低く、この部分だけ酸化物がなく  $\text{Fe}_2\text{B}$  層が露出しているためであろう。Photo. 2d および e は最大摩耗量を示した 1.4m/s での摩耗痕であり、摩耗痕深さは  $28\mu$  である。b, c の 0.6m/s の場合よりさらに摩耗痕の凹凸が激しい。e は d の一部の高倍率写真であり、c および Photo. 1b に類似している。輝面摩耗痕というより酸化摩耗痕である。これは線分析結果からも認められ、Fig. 3, 0.6m/s, Fig. 4, 0.6m/s および 1.4m/s はほぼ同様な傾向を示した。すなわち摩耗痕のほぼ全面が酸化されている。このような摩耗痕形状の場合 Fig. 1 に示したように摩耗量が共通に少ない結果を得た。前報<sup>1)</sup>で述べたように酸化物摩耗粉、あるいは摩擦面上の酸化物が両試片の凝着を抑制する役目をして、摩耗量を少なくしているためであろう。Photo. 2b~e の摩耗痕形状は酸化摩耗領域で認められる形状である。
