## ほう化処理鋼すべり摩耗痕の観察について\*

## Observation of the Sliding Wear Trace of Borided Steel

## Synopsis:

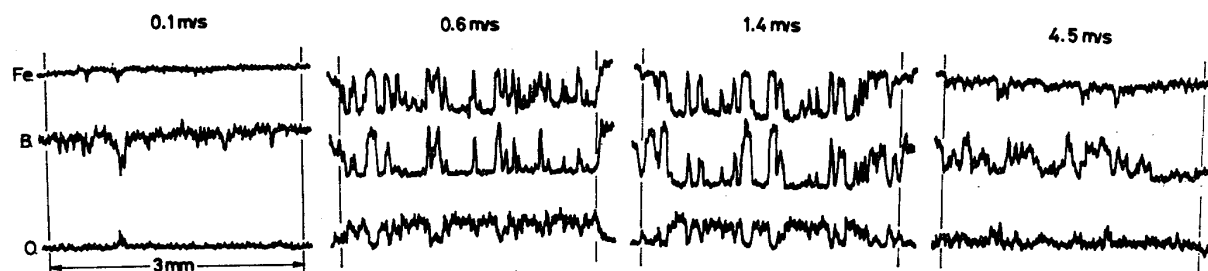
Wear depth, 0.1m/s :  $9\mu$ , 0.6m/s :  $14\mu$ , 1.4m/s :  $28\mu$ , 4.5m/s :  $15\mu$

Fig. 4. EPMA line analysis results of sliding wear trace of  $\text{Fe}_2\text{B}$  layer AC sample at various sliding velocity.

Photo. 2 および Fig. 4 に種々のすべり速度における  $\text{Fe}_2\text{B}$  層 AC 材摩耗痕の電顕写真、および EPMA 線分析結果を示す。Photo. 2a はすべり速度 0.1m/s, b, c は 0.6m/s, d, e は 1.4m/s, f は 4.5m/s の摩耗痕である。すべり速度 0.1 m/s では摩耗痕は  $\text{FeB} + \text{Fe}_2\text{B}$  層の場合と同様、おおまかには輝面であり、生じた摩耗粉も酸化物が主体であつた。a はすべり痕が比較的多い箇所であり、すべり痕は整然とした直線として認められる。0.1m/s では両試片間の凝着、および金属転移は極めて少ない。線分析では摩耗痕の O のピーク強度は極めて低くバックグラウンドと同程度であり、B のピークも大きな変化はない。これらは摩耗量が極めて少ないこと

を示している。Photo. 2b および c はすべり速度 0.6m/s の場合の摩耗痕であり、摩耗痕深さは  $14\mu$  である。すべり速度 0.6m/s になると 0.1m/s の場合よりも摩耗痕はあれてくる。すべり痕は不連続となり摩耗粉の付着も一部認められた。c は b の一部の高倍率写真であり酸化された箇所である。線分析では摩耗痕のほぼ全面が酸化され、酸化物で覆われているため B のピークは全体に低い。Fe および B ピークの高い箇所は O が低く、この部分だけ酸化物がなく  $\text{Fe}_2\text{B}$  層が露出しているためであろう。Photo. 2d および e は最大摩耗量を示した 1.4m/s での摩耗痕であり、摩耗痕深さは  $28\mu$  である。b, c の 0.6m/s の場合よりさらに摩耗痕の凹凸が激しい。e は d の一部の高倍率写真であり、c および Photo. 1b に類似している。輝面摩耗痕というより酸化摩耗痕である。これは線分析結果からも認められ、Fig. 3, 0.6m/s, Fig. 4, 0.6m/s および 1.4m/s はほぼ同様な傾向を示した。すなわち摩耗痕のほぼ全面が酸化されている。このような摩耗痕形状の場合 Fig. 1 に示したように摩耗量が共通に少ない結果を得た。前報<sup>1)</sup>で述べたように酸化物摩耗粉、あるいは摩擦面上の酸化物が両試片の凝着を抑制する役目をして、摩耗量を少なくしているためであろう。Photo. 2b~e の摩耗痕形状は酸化摩耗領域で認められる形状である。
