日新製鋼(株)市川研究所 ○福本博光 岸本敏江  
中村道夫 前北景彦

## 1 緒言

そこで我々は、種々の鋼板を用いて、塗膜下腐食に及ぼす塗装原板の影響について検討した。

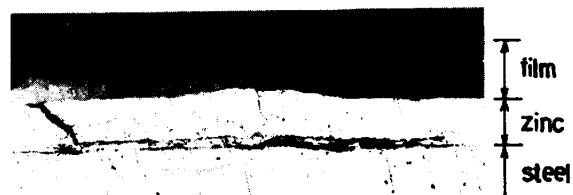
Photo 1. Corrosion under paint films for the galvanized steel in the potentiostatic test

(1) 定電位電解試験の結果、軟鋼板では局部的にふくれが生じていた。溶融亜鉛めっき鋼板では亜鉛層の粒界腐食に起因する亜鉛錆難が生じて写真1のように亜鉛が盛り上がってふくれ状態になっていた。ステンレス鋼では界面にH<sub>2</sub>O層が生じて塗膜の密着性が劣化していた。

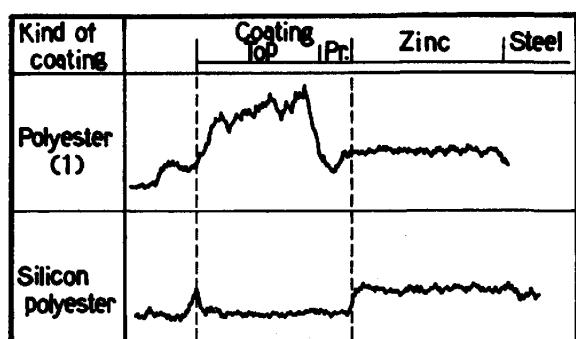
Fig. 1. EPMA line analysis of the coating galvanized steel

(2) 分極曲線および分極抵抗(表1)の測定結果から①塗料の樹脂系によって分極特性に差が認められた。塗膜中のイオンの拡散速度に対応しており、図1のように塗膜中のCl<sup>-</sup>イオンの分布が樹脂によって明らかに異なっている。②塗装原板によって分極特性に差が認められた。軟鋼板・溶融亜鉛めっき鋼板では塗膜中にCl<sup>-</sup>イオンが検出されるが、ステンレス鋼では検出されないことから、この差は金属自体の分極抵抗と腐食電流にともなうイオンの移動との相互作用に起因していると考えている。
