川崎炉材開発技術研究所 ○佐藤 力、長谷川晋、新谷宏隆、川上辰男

1. 緒言：溶銑予備処理(混銑車)用耐火物としてAl₂O₃-SiC-C系れんが(以下ASCと呼称)が広く用いられているが、使用中に剥離あるいは背面亀裂により損傷することが、しばしば認められる。本報ではその原因の解明の一環として、その破壊挙動におよぼすコーティング処理温度の影響、セラミックボンドの寄与などについて検討した結果について報告する。

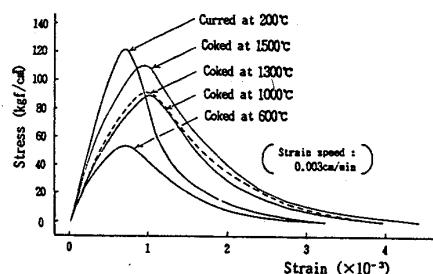
Fig. 1 Stress-strain curve for ASC brick

3. 結果および考察：コーティングした試料の応力-歪曲線をFig. 1に示した。200°Cキュアリング品では、最大応力値(強度)は試験品中で最も大きいが破壊歪は小さい。また、600°Cコーティング品では破壊歪はほとんど変わらないが、強度は1/2以下に低下する。以後1000°C、1300°C、1500°Cとコーティング温度の上昇とともに強度が増大する。

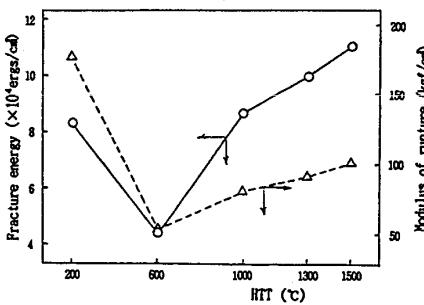
Fig. 2 Relation between HTT and fracture energy

応力-歪曲線から算出した破壊エネルギーおよび強度をFig. 2に示した。図から明らかなように600°Cでの破壊エネルギーが最も小さく、200°Cあるいは1000°C処理品の約1/2である。200°Cキュアリング品の応力-歪挙動はバインダーである樹脂によるものであり、600°Cでのコーティングにより急激に強度や破壊エネルギーが低下するのは樹脂の分解・炭化に伴い、その結合強度を失うことによると考えられる。さらに1000°C、1300°Cとコーティング温度が上昇すると強度が増大するが、これはいわゆる“カーボンボンド”が形成されていくためと考えられる。

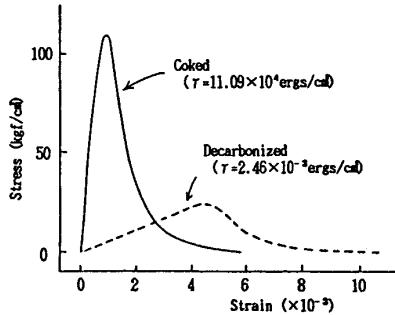
Fig. 3 Variation of stress-strain curves with decarbonization
(1500°C coked)

この場合れんがの主成分である酸化物系原料の焼結に伴うセラミックボンドの発現も考えられる。そこでその寄与率を明らかにするため、コーティング後の試験片をセラミックボンドを新たに生成しないと考えられる800°Cで酸化脱炭しその破壊挙動を測定した。1500°Cコーティング品の応力-歪曲線をFig. 3に示す。脱炭処理により破壊エネルギーが著しく小さくなり、コーティング品の約22%となる。なお、600°Cおよび1000°Cコーティング品では強度が全くなく、1300°C品の破壊エネルギーはその約17%となる。以上より、ASCれんがのコーティング後の強度はカーボンボンドに起因するものが主であるが、熱処理温度が高くなるとセラミックボンドもある程度寄与していることがわかる。
