窒化物含有 $\text{Al}_2\text{O}_3-\text{SiC}-\text{C}$ 質れんがの開発

(溶銑予備処理用耐火物の開発-3)

(株)神戸製鋼所 加古川製鉄所 副島利行 小林潤吉 大島隆三 ○大手 彰
品川白練瓦(株) 田畠勝弘 市川健治 藤原禎一

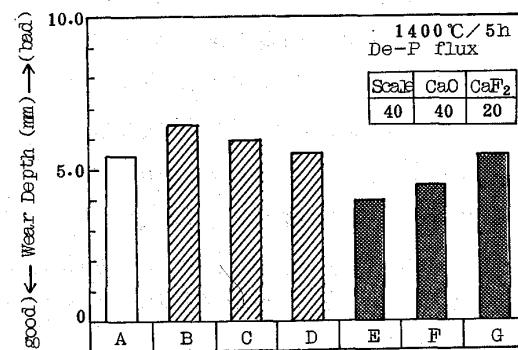
Fig.1 Results of Slag Corrosion Test

Fig.1に耐スラグ性、Fig.2に耐熱スパッリング性テストの結果を示す。 Si_3N_4 添加により耐スラグ性は低下するが添加量増加により低下量は減少する。耐熱スパッリング性は Si_3N_4 添加量に比例して向上する。 AlON 添加の場合耐スラグ性は向上するが添加量には最適値があり、7%添加のEれんががもっとも良い。耐熱スパッリング性は AlON 添加でやや低下するが添加量によらず一定である。これらの結果より Si_3N_4 5%添加のれんがBおよび AlON 7%添加のれんがEを実炉テストに供した。
