## 腐食初期におけるNa, Clの分布状態

(表面処理鋼板の塗膜下腐食機構 I)

新日本製鉄(株)表面処理研究 C ○ 林 公隆, 伊藤陽一  
理博 三吉康彦

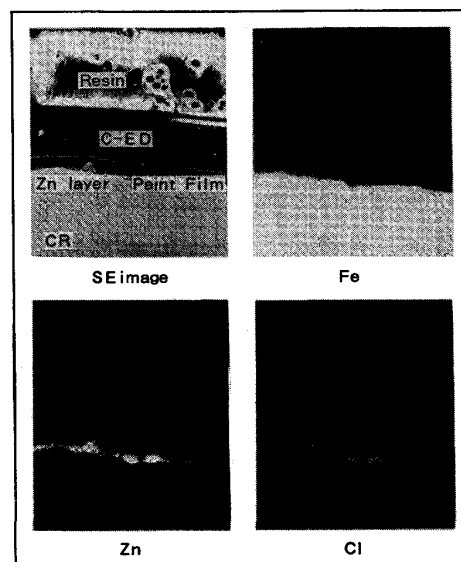
Fig. 1 X-ray image (EPMA)  
(Zn 10g·m<sup>-2</sup>/chromate  
60mg·m<sup>-2</sup>/paint 1.0 $\mu$ )

腐食材断面のEPMA面分析結果の一部をFig.1に示す。クロスカット部は観察箇所の左横に位置している。Fig.1から次のことがわかった。

(1) Fe, Zn, Oの分布状態から、冷延鋼板上のめっき層は酸化されていない状態を保っており、又冷延鋼板の腐食も見られない。

(2) Zn, Clの分布状態の比較から、Znめっき層上にClの分布が重なっていることがわかる。C-ED塗膜、クリア薄膜、下地の冷延鋼板上にはClの分布がみられない。

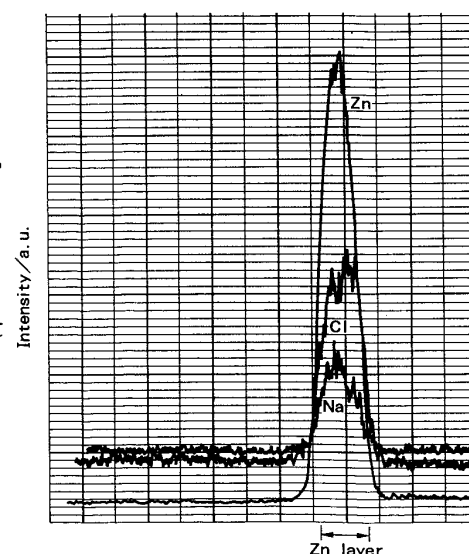
Fig. 2 EPMA line profile

更にFig.1の観察箇所の中央部を縦方向にライン分析した結果がFig.2である。これより次のことがわかった。

(3) Zn, Cl, Naの分布状態は(2)の結果を支持するものである。
