自動車用 Zn 及び Zn 系合金めっき鋼板の塗膜下腐食挙動

Under-film Corrosion Behavior of Zinc and Zinc Alloy Coated Steel Sheets for Automobiles

The behavior of under-film corrosion of zinc and zinc alloy coated steel sheets for automobiles in cyclic wet and dry environments was investigated by EPMA and X-ray diffraction.

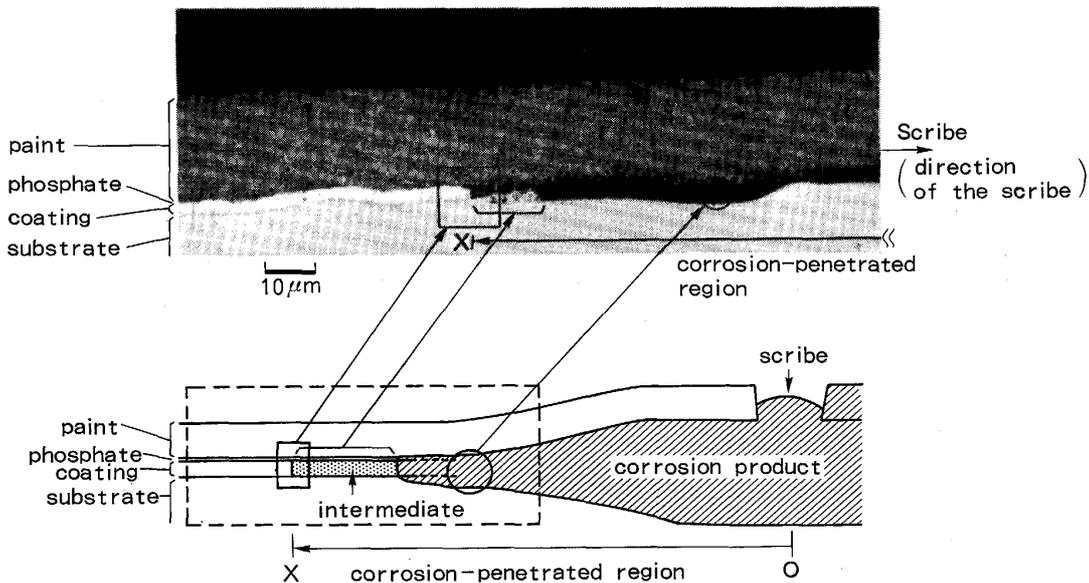
5 か月間の大気暴露試験後の電気 Zn めっき鋼板 (20/g·m⁻²) 塗装 (ED 20 μm) 材の腐食先端近傍を光学顕微鏡を用いて断面観察を行った結果を Photo. 1 に示す。腐食最先端部周辺を観察すると, 金属光沢を有する Zn めっき健全層と黒ずみのある脆いめっき腐食中間層が存在し, 塗膜ふくれは見られない。このことは中間層がアルカリプリスターのような塗膜ふくれを伴うカソード反応によって形成されためっき劣化層ではないことを示している。一方, クロスカット傷近傍では地鉄の腐食層が存在し, 塗膜ふくれが観察された。

Photo. 1. Cross section of Zn coated steel sheet subjected to accelerated atmospheric exposure.

めっき劣化挙動を詳細に調査するために, Photo. 1 の実線四角で囲んだめっき劣化先端部に相当する部位での元素分布分析を行った。Photo. 3 に Zn めっき鋼板塗

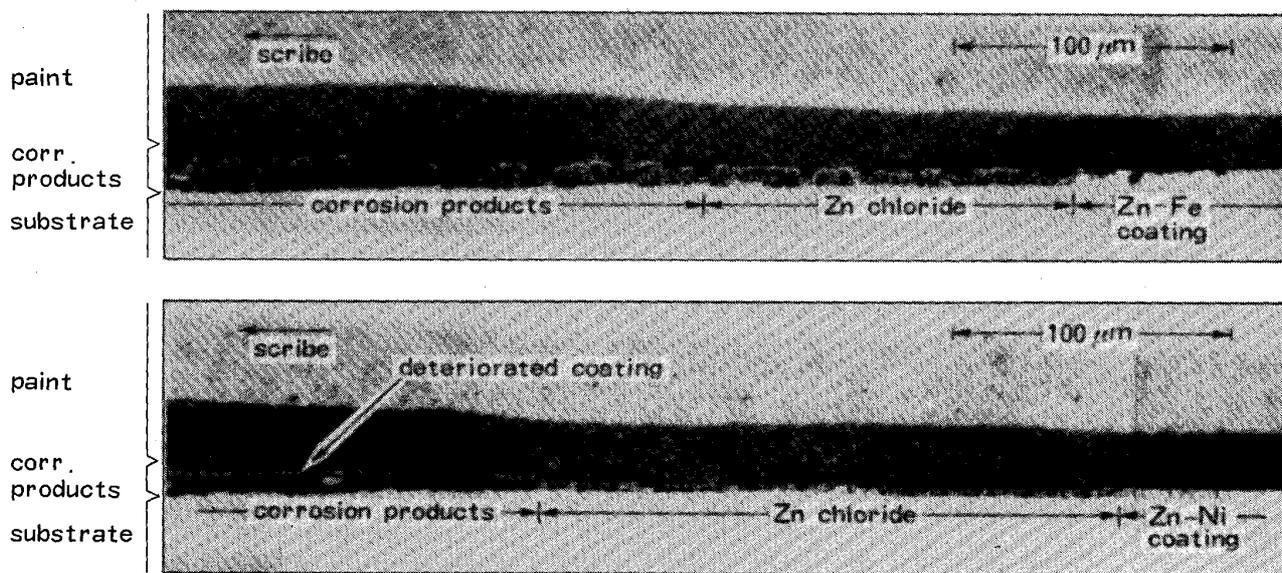
Photo. 2 に示す Zn-Fe (15%) 及び Zn-Ni (11%) めっき (20/g·m⁻²) 塗装材 (大気暴露試験 6 か月後) 腐食先端部の断面光学顕微鏡写真からも同様の知見が得られる。

Photo. 2. Cross section of painted zinc alloy coated steel sheets in accelerated atmospheric exposure for 6 months.

Photo. 2 より Zn-Ni (11%) めっき鋼板の場合には地鉄腐食層に明確なめっき層が残存している。三木ら¹⁰⁾、渋谷ら¹¹⁾は、めっき層からの脱亜鉛腐食現象により、めっき表面の Ni 濃度が高くなり自然電位を貴に移行させるため、めっき層自体の耐食性を向上させるとしている。Photo. 2 の Zn-Ni (11%) めっき層の残存は同様な現象として説明することができる。

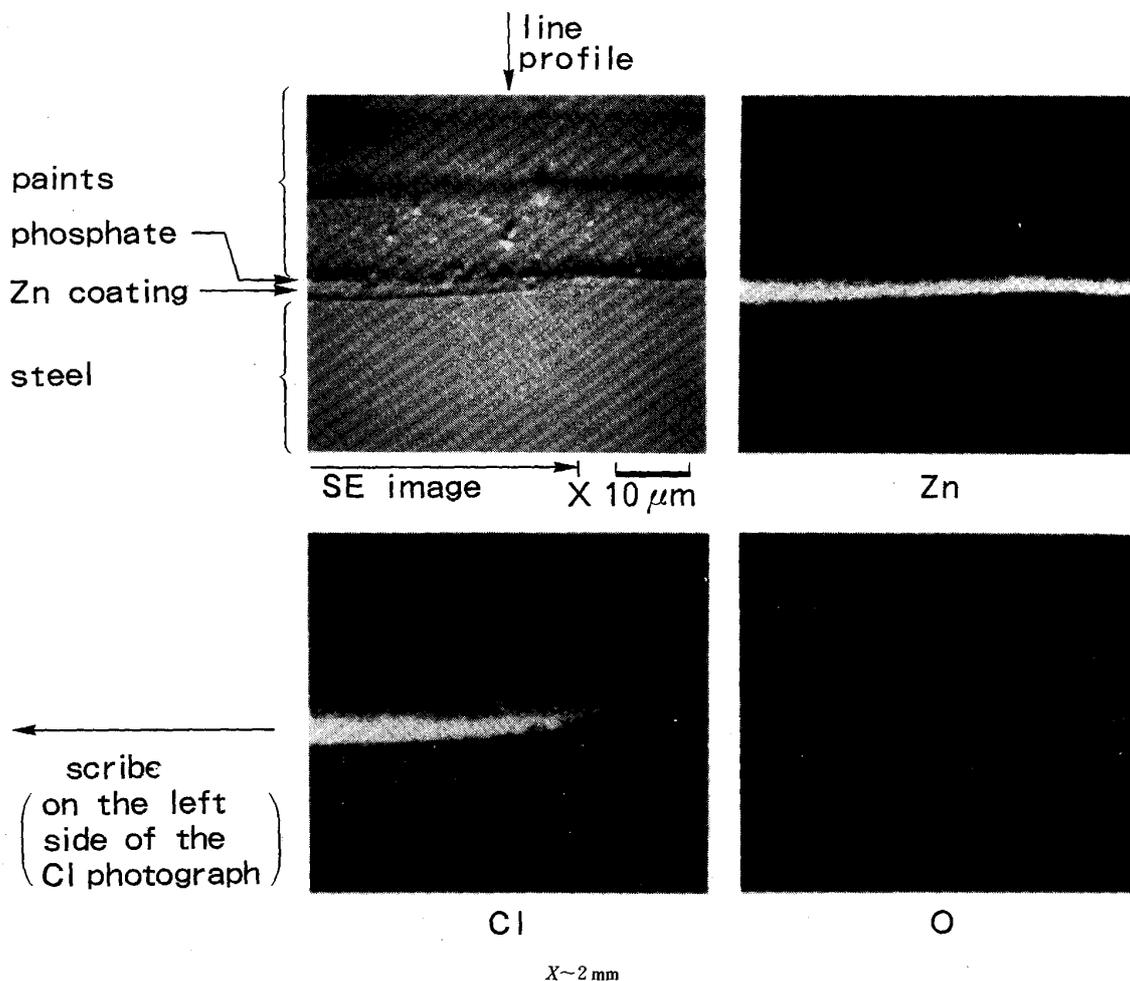
Photo. 3. EPMA analysis of painted Zn coated steel sheet exposed to accelerated atmospheric exposure test for 5 months.

装材の大気暴露試験5か月後のEPMA分析結果を示す。観察部位は腐食の最先端部であり、SE像にみられるめっき腐食中間層と面分析から得られたZn, Clの分布は重なっている。Clの分布状態からClの侵入経路はきず部から塩水散布により供給されたCl⁻イオンが塗膜下を通してめっき層に供給されているものと考えられる。同様な現象をOoiら³⁾, SHASTRYら⁴⁾, JOSSICら⁵⁾も報告しているが、統一的な解釈はなされていない。また、めっき腐食中間層近傍ではOのかすかな分布が見られ、地鉄上にはCl, Oがほとんど分布していないことからFeの腐食生成物は存在していないと思われる。

更に各元素分布の位置関係を明確にするために、Photo. 3の観察部位の中央で線分析を行った。結果をFig. 1に示す。めっきに相当するZnのピークとClのピークはほぼ重なっており、Photo. 3からの知見をほぼ支持する結果となっている。同様に、CCT 28サイクル(2週間)後のZnめっき鋼板塗装(電解クロメート+クリアー塗装+ED塗装)材の腐食最先端を面分析及び線分析した結果をPhoto. 4, Fig. 2に示す。大気暴露試験からの知見と同じようにCCTの場合にもZnとClの元素分布は重なっており、塩水噴霧過程で供給されたCl⁻イオンが、めっき層中へ侵入していくことを示すものである。

Photo. 3~4, Fig. 1~2 の比較及び Photo. 5~8 から、乾湿繰返し環境下における Zn めっき鋼板の塗膜下腐食の初期には塗膜傷部から塗膜下を通して水と共に進入してきた Cl⁻ イオンがめっき層を侵食し Zn と化合してめっき腐食中間層を形成していると考えられる。

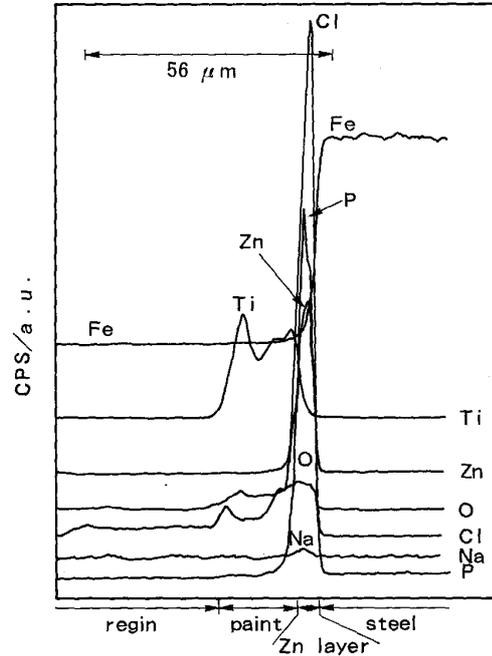
Fig. 1. EPMA line profile of painted Zn coated steel sheet after accelerated atmospheric exposure test for 5 months.

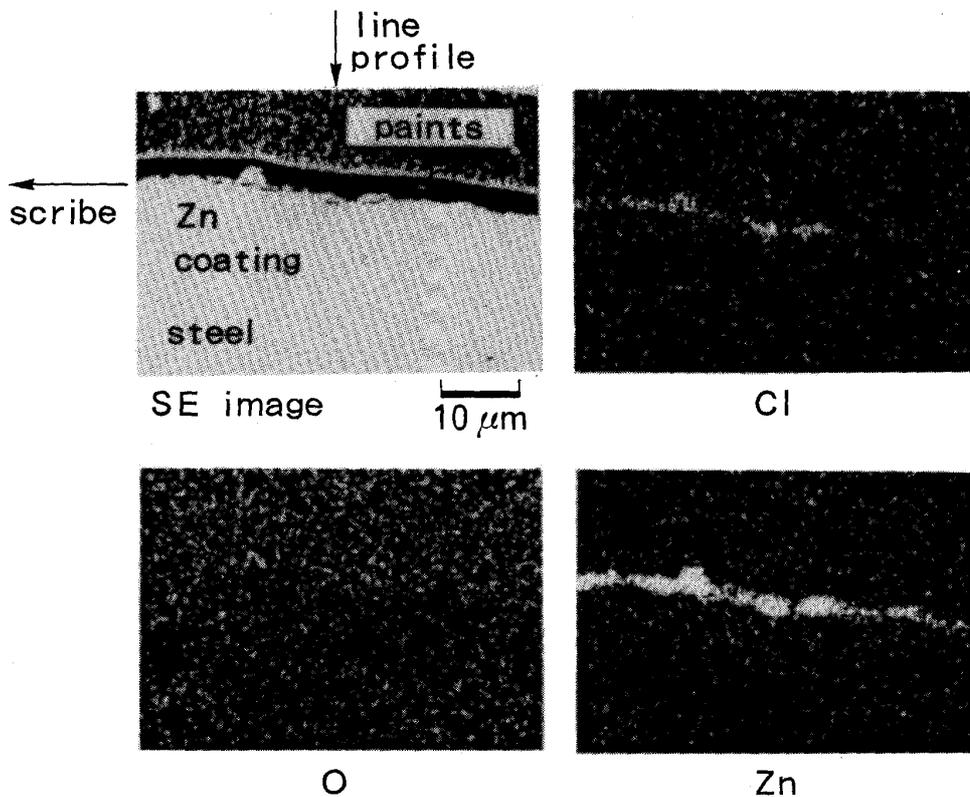
Photo. 4. SE image and X-ray map showing distribution of elements at leading edge of Cl distribution.

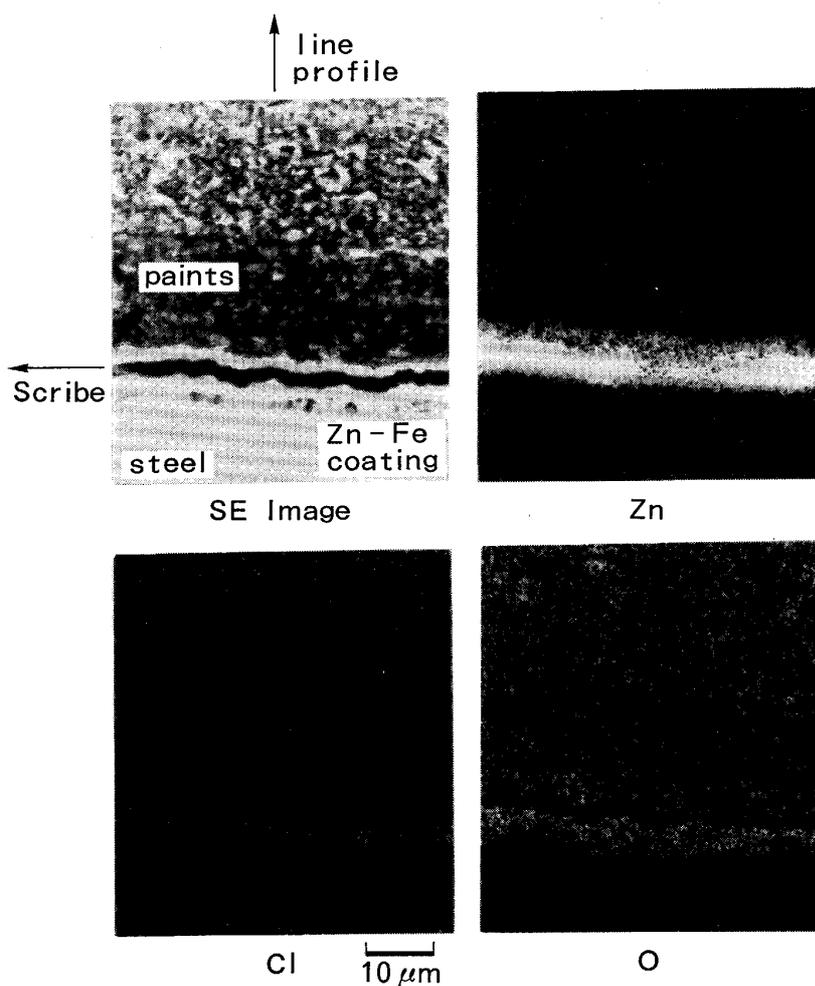
Photo. 5, Photo. 6にZn-Fe, Zn-Ni合金めっき鋼板塗装材の大気暴露試験後のEPMA断面観察結果を示す。双方とも、ZnとCl分布位置が重なっており、こ

Zn-Fe alloy coating | zinc phosphate | 90 μm three coat paints, 1 year accelerated atmospheric exposure, X~4 mm
 Photo. 5. SE image and X-ray maps showing distribution of elements.

のことはめっき層上への Cl 進入が起こっていることを示すものであり、Zn めっきの場合と同様な結果となっ

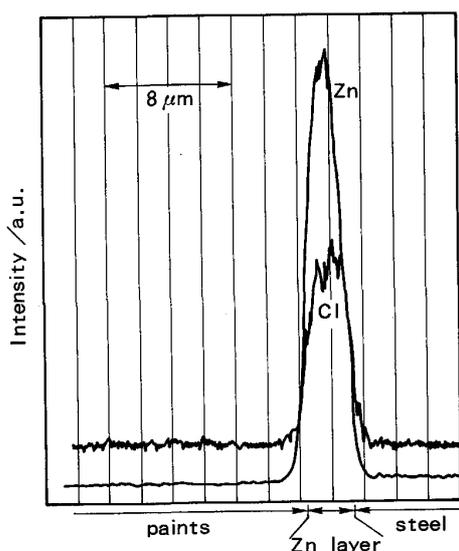
Fig. 2. EPMA line profile of painted Zn coated steel sheet after CCT.

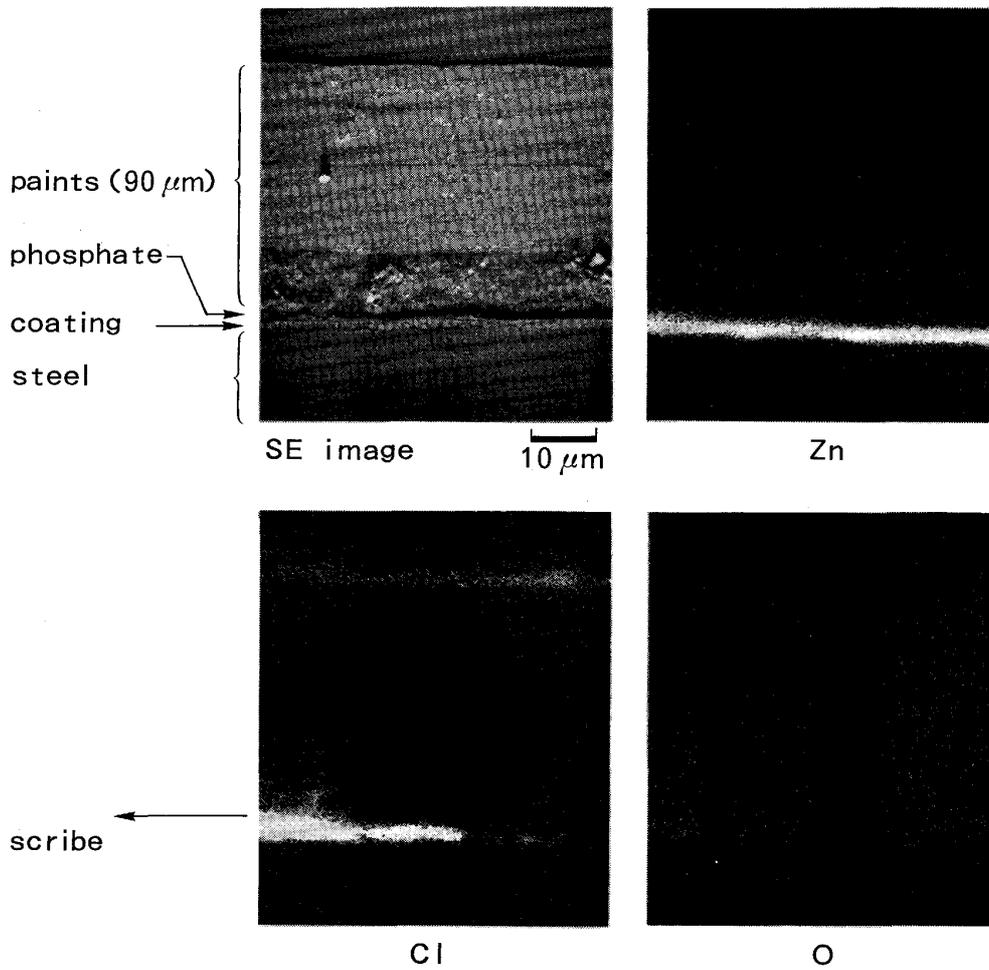
Photo. 6. EPMA analysis of painted Zn-Ni alloy coated steel sheet exposed to accelerated atmospheric test for 2 years.

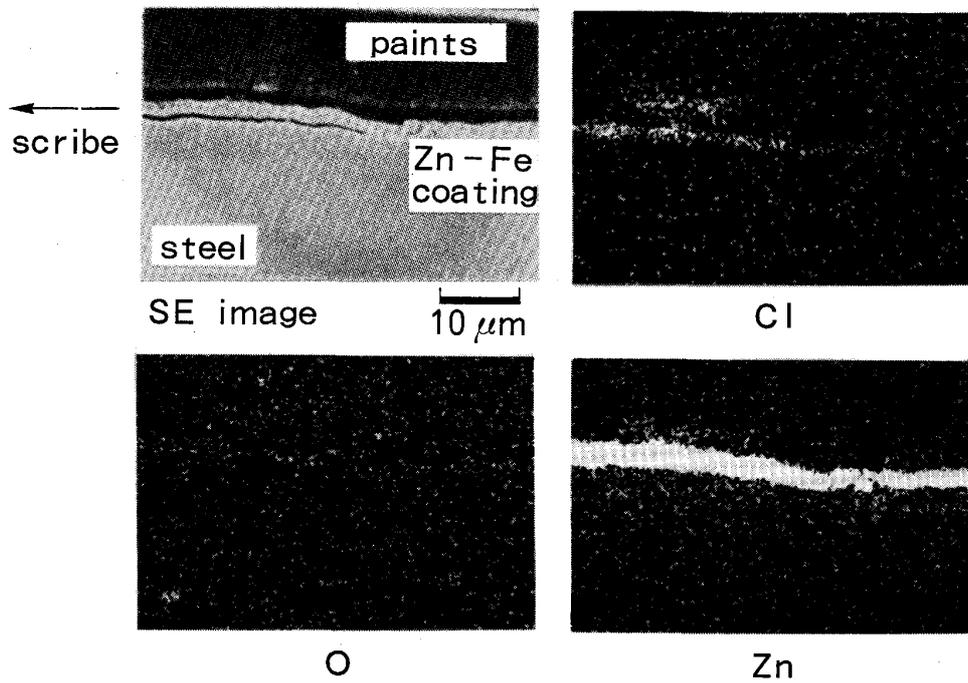
ている。更に Zn-Fe, Zn-Ni 合金めっき鋼板塗装材の CCT 後の観察結果を Photo. 7, Photo. 8 に示す。大気暴露試験の結果同様、めっき層中への Cl 進入を示唆するものである。

Zn-Fe alloy coating | chromate | paints CCT 28 cycles X~10 mm

Photo. 7. SE image and X-ray map showing distribution of elements at leading edge of Cl distribution.

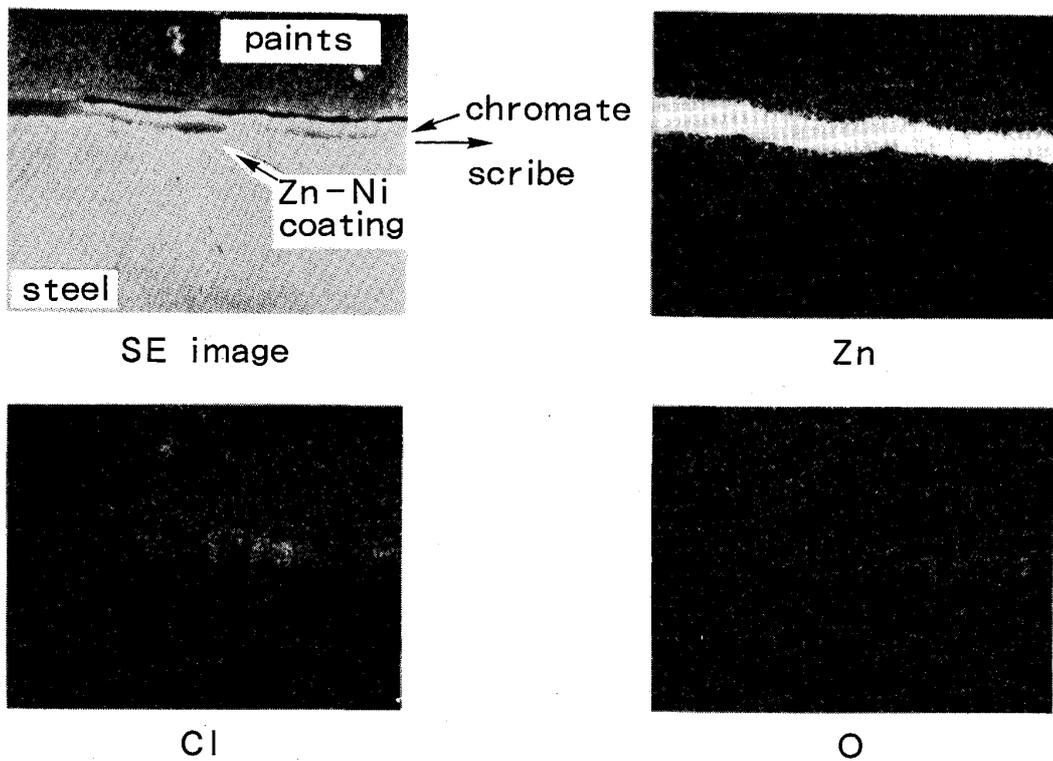
X~30 mm

Photo. 8. EPMA analysis of painted Zn-Ni alloy coated steel sheet subjected to the CCT for 84 cycles.

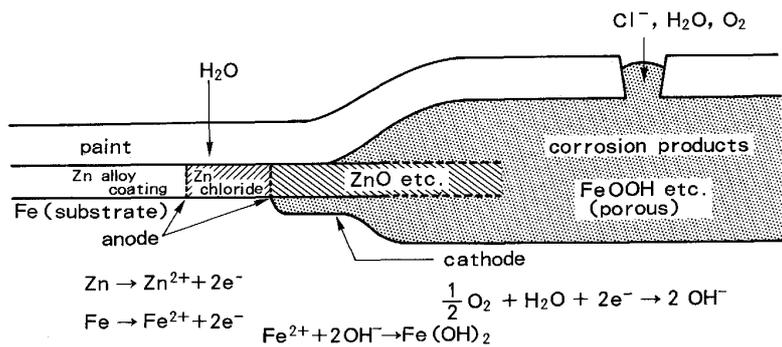
Fig. 3. Under-film corrosion mechanism.

以上から、Zn 及び Zn 系合金めっき鋼板の腐食機構についてまとめると、Fig. 3 のようになる。塗膜下のめっき腐食先端でアノード溶解により生成した Zn²⁺ イオンは進入してきた Cl⁻ イオンと化合して塩化物を形成し、その後、酸化物、水酸化物に変化していき、錆層として塗膜下に堆積すると考えられる。また、地鉄腐食層が存在する領域での、地鉄の腐食機構については著者

以上をまとめると、乾湿繰返し環境下における Zn 及び Zn 系合金めっき鋼板の塗膜下腐食はめっき層のみが地鉄に先行して Cl⁻ イオンにより溶出していく反応機構すなわちめっき層先行型腐食機構で進行し、めっきの耐食性は主として塗膜傷部から塗膜下を進入してきた Cl⁻ イオンに起因するめっき侵食耐久性に依存するものと考えられる。また、めっきの腐食によりめっき層は塩化物層に変化するため、直接的な塗膜密着性低下の要因となると考えられる。
