## (33) 高炉炉底レンガ浸食状態の推定について

富士製鉄 広畑製鉄所 研究所 ○宮川 一男, 一色 久

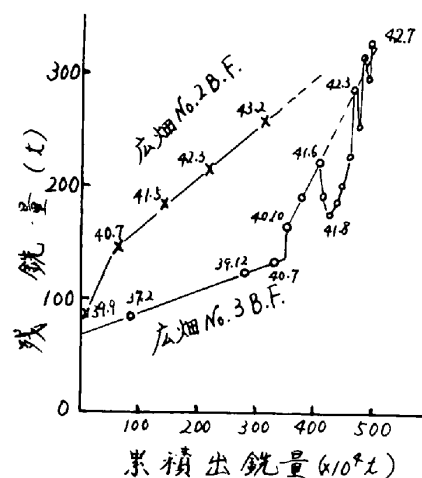
(1) 残銑量の推移 S37年11月以来S42年7月の吹止めまでの期間において残銑量を測定した結果を図1に示す。S40年7月までは、累積出銑量と残銑量との間には直線的な比例関係にあり、これはカーボンレンガの浸食傾向を示し、残銑量の増加速度は  $21 \text{ t}/10^6 \text{ t of pig}$ 、カーボンレンガ浸食速度は  $10 \text{ mm}/10^6 \text{ t of pig}$  と推定される。出銑量に異常をきたしたS40年10月には残銑量は169tであった。これ以後の値は、これまでと異なった傾向を示した。すなわちS40年10月にカーボンレンガ上下段(1200mm)とも浸食され、それからシヤモット大レンガが浸食されているものと推定した。この浸食速度はカーボンレンガの約5倍の速度である。なおカーボンレンガ下段が約50%浸食されると後は浮上したものと考えられる。炉底浸食が著しいと判断されたので、S40年末より砂鉄が装入されたが、このためかS41年6月以降8月までは残銑量が減少する経過を示した。しかし9月より増産のため酸素添加操業に移り、この影響のため残銑量は急速に増加し、S42年3月にはS40年10月以後の傾斜直線上に達し、吹止めまではこの直線上にそってバラついた値を示した。このことは、チタンペアは炉壁に附着しているが、炉底には附着していないものと想定され、S40年10月以後の傾斜直線にそってシヤモットレンガが浸食されているものと推定した。

広畑 No. 2 B.F. は高圧操業を実施しているが、その残銑量の推移を図1に示す。高圧操業の場合には、残銑量は  $45 \text{ t}/10^6 \text{ t of pig}$  の増加速度で増大しており、普通圧操業に比して、カーボンレンガの浸食速度は容積にして約 1.4 倍の速度で浸食するものと考えられる。
