## 焼結主排氣用電気集塵機

の焼損事故の原因とその対策について

大日本製鉄 西島製造所 工博 奥田泰三・鷲田欣司  
柴田隆藏 中島俊記

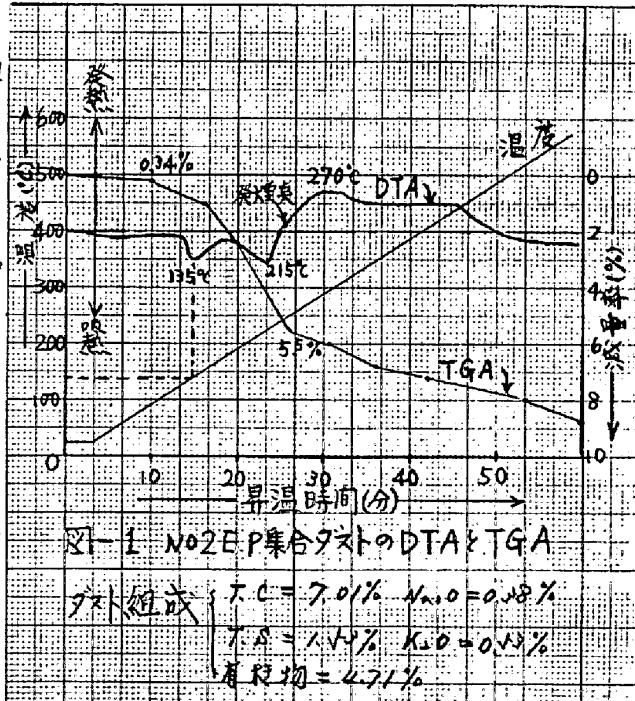
図-1にNO<sub>2</sub>EP集合ダストのDTAの結果を示す。これによると、 $130^{\circ}\text{C}$ 付近より吸熱反応が認められる。これはダストに吸収されてい水分がまとめて放出され、その後 $150^{\circ}\text{C} \sim 240^{\circ}\text{C}$ の間の吸熱反応においてダスト中の揮発分（油脂分等）

の気化（主成分は $\text{CH}_4$ ,  $\text{NH}_3$ ,  $\text{HCl}$ ,  $\text{C}_2\text{H}_2$ など）が行われる。しかし、この間は各温度における低温揮発性物質の放出があり発熱には至らない。それより $240^{\circ}\text{C}$ 以上になると発熱する。従って、大火源がなければ $240^{\circ}\text{C}$ 以下で燃焼する可能性はないであろう。しかし $240^{\circ}\text{C}$ 以下にわざと①揮発分、② $\text{O}_2$ 濃度、③大火源の条件が重なれば燃焼事故に至る危険性は充分に存在する。

従って燃焼材と対策として焼結機突発休転及び再運転開始時（この際に $\text{O}_2$ 濃度は $15 \sim 16\% \rightarrow 20\%$ に上昇）の温度上昇防止（冷風吹込み等）のみならず大火源と考えられる荷電中のスペアフロント又は荷電停止位置を取ることが必要である。
