日本鋼管(株)技術研究所

## 1. 緒 言

わが国で高力ボルトが実用に供されてから、約20年になるが、F11T(110~130Kg/mm<sup>2</sup>)については、規格上限の強さの場合、ある程度の遅れ破壊感受性があると言われている<sup>(1)</sup>。F11Tボルトの耐遅れ破壊性については、従来、実験室的促進試験による判定が主であるが、長期間の曝露試験による確認も重要である。従って、今回、7年半の曝露試験を実施したボルトについて、引き上げた後、各種の調査を行ない、遅れ破壊に及ぼす諸要因の検討を行なった。

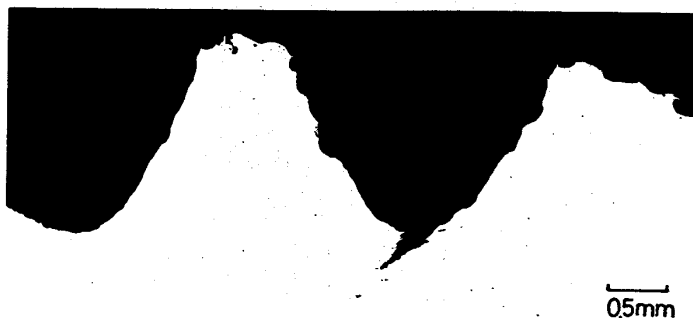
写真 1. 亀裂発生部

(2) $360^\circ$ 締め付けのもので、不完全ねじ部付近に亀裂の発生が認められた。この亀裂は、腐食によると考えられるが、軸方向に対して、 $45^\circ$ の方向で、ねじ内部に進んでいた。(写真1)

得られた結果から、F11Tボルトの遅れ破壊は、締め付け力が大きく、ねじ谷部に塑性変形を生じたときに発生しやすいことがわかった。
